# Heilige-Bloedkapel: conserverende reiniging

Nadat men in 1896 het pleisterwerk had gedecapeerd veranderde de Romaanse benedekapel van de dubbele Heilige-Bloedkapel in Brugge door vervuiling langzaam in een donkere krocht. Voor de interieurrestauratie, die in 2000 werd aangevat, besloot men om terug te keren naar de laatnegentiende-eeuwse toestand. Architect Hubert Davans, die de restauratieplannen opstelde, koos voor een droge reiniging. FTB Restoration paste de reinigingspasta Arte Mundit® speciaal voor deze opdracht aan.

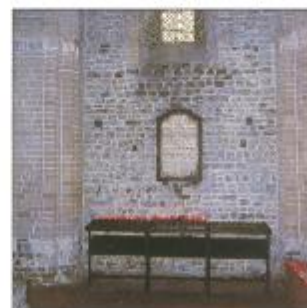
Kaarsroet is de grote vervuiler

verworden tot een donkere, zelfs zwaarte ruimte. De vervuiling werd vooral veroorzaakt door het roet van de kaarsen en de verwarmingsinstallatie. "Een drietal redenen liggen aan de basis om de ingreep uit 1895-1896 te respecteren en te herwaarderen," zegt Veerle Meul die voor de afdeling Monumenten en Landschappen West-Vlaanderen het dossier opvolgde. "De 19de-eeuwse ingreep is irreversibel, de bepleistering en de schilderijen zijn onherroepelijk verdwenen. De ruimte opnieuw vliedlun bepleisteren is perfect mogelijk en historisch juist, maar elk voorstel voor de schilderijen zou zwaar hypothetisch zijn. Bovendien is de hele context sterk gewijzigd. Het decapen van de muren stond niet alleen. Ook de oorspronkelijke vloeren werden in 1896 vervangen door de huidige granitvloeren. Tenslotte is de appreciatie voor 19de-eeuwse restauraties vandaag groot. De aanpak van de Bloedkapel is een belangrijke uiting van de tegelijk romantische en archeologisch-wetenschappelijke opvattingen van de toenmalige stadsarchitect L. Delacenserie over

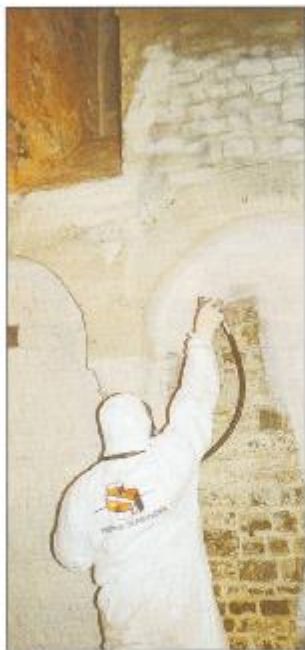
Een van de grote voordelen van een droge reiniging is de snelle uitvoeringstermijn

heeft, zeker in vergelijking met tufsteen, die van nature veel bleker is." Eén van de grote voordelen van een droge reiniging is de snelle uitvoeringstermijn. De benedienkapel werd in amper twee weken grondig gekuist. Vraag is enkel hoe lang de ruimte schoon blijft. De kaarsen vervangen door lampen, zoals men in Italiaanse kerken ziet, is voor de Confrerie van het Heilig-Bloed, de gebruiker van de kapel, onbespreekbaar. Wel zal men moeten overgaan op rookarme kaarsen of naar systemen waar de rook onmiddellijk wordt opgevangen.

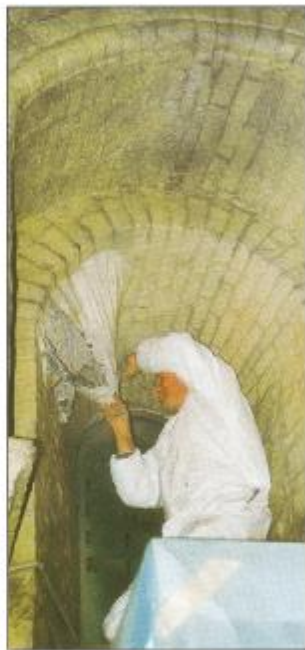
Na volledige droging kan de elastische film die alle vuil bevat worden verwijderd

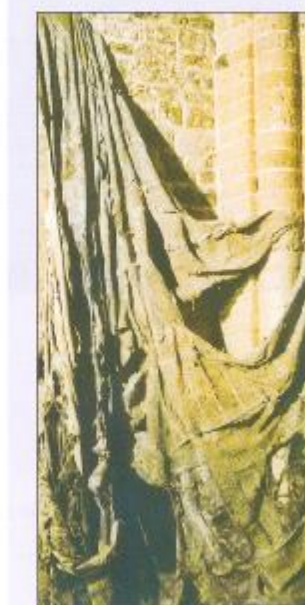
Arte Mundit® is een pasta voor droge interieurreiniging. Geschikt voor vervuiling op binnenwanden, plafonds, vloeren, stukwerk, natuursteen, marmer, beton, baksteen, bepleistering, gipsen beelden, glad hout en kunststoffen. Het product heeft tal van voordelen: de aanwezige zouten worden niet terug in de steenmassa opgelost, er is geen overlast door water, de poriën worden gereinigd evenals de diepe profileringen, er is geen chemische nawerking en er is geen aantasting van gipsrestauraties. Aangezien er ook machinaal kan verspoten worden, heeft Arte Mundit® een hoog rendement. Arte Mundit® is beschikbaar in vijf versies, afhankelijk van de te reinigen ondergrond (natuursteen, baksteen, beton, cement, gips...) en de vervuilinggraad. Arte Mundit® type I is een dispersie van gemodificeerd rubber die een hoeveelheid ammoniak bevat. Bij toepassing zal de ammoniak onmiddellijk verdampen en bijgevolg geen enkel schadelijk effect op de behandelde ondergrond teweegbrengen. Arte Mundit® types II, III, IV en V bevatten een veranderlijke concentratie aan complexen. De mengsels bevatten een aantal additieven, noodzakelijk om een stabiliteit te verzekeren op lange termijn, alsook om de droogtijd aan te passen aan de specifieke werkomstandigheden. Geen enkele van deze chemische additieven kan reageren met de ondergrond. Ze verdampen gedurende het droogproces of worden vastgehecht in de droge film. De fabrikant bepaalt welk type Arte Mundit® zal worden toegepast, afhankelijk van de graad van vervuiling.
